# تشدید فرونشست زمین در شرق منطقه ۱۸ تهران

(محدوده پارک‌های قیام و نرگس نواحی ۱ و ۲)

و بازدیدهای میدانی ارزیابی اثرات آن

هشتم خرداد ۱۴۰۴

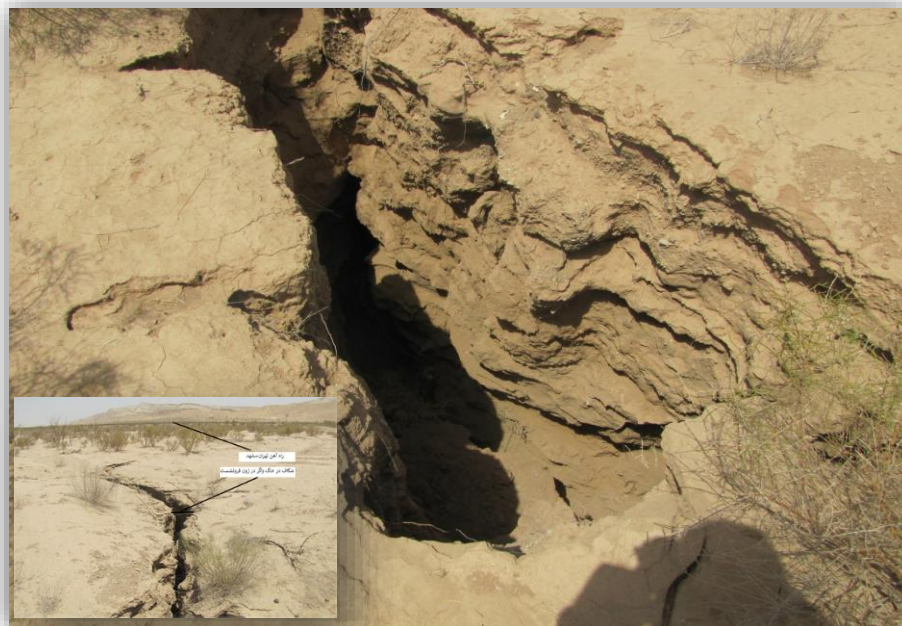
اثرات فرونشست زمین در سطح، هم در محدوده ورامین و هم در جنوب غرب تهران مشاهده گردیده است. در محدوده فرونشستی ورامین، شکاف‌های فرونشستی واضحی در طول حدودی ۳ کیلومتری در امتداد مسیر ریلی تهران - مشهد گسترش دارد. علاوه بر آن، فیشرهای فرونشستی در مسیر خطوط برق فشار قوی این منطقه مستند شده است. تأثیر فرونشست زمین بر زراعت و کشاورزی مردم محدوده ورامین و روستاهای جنوبیان محسوس و متأثر کننده است.

در شکل ۲ تصویری از شکاف‌های فرونشستی مشاهده شده در محدوده فرونشستی ورامین نشان داده شده است. این چنین رخساره‌هایی در منطقه شهریار استان تهران، جنوب و غرب استان البرز نیز مشاهده شده است.

شکل ۲- نمونه‌ای از ابعاد شکاف‌های فرونشستی محدوده ورامین

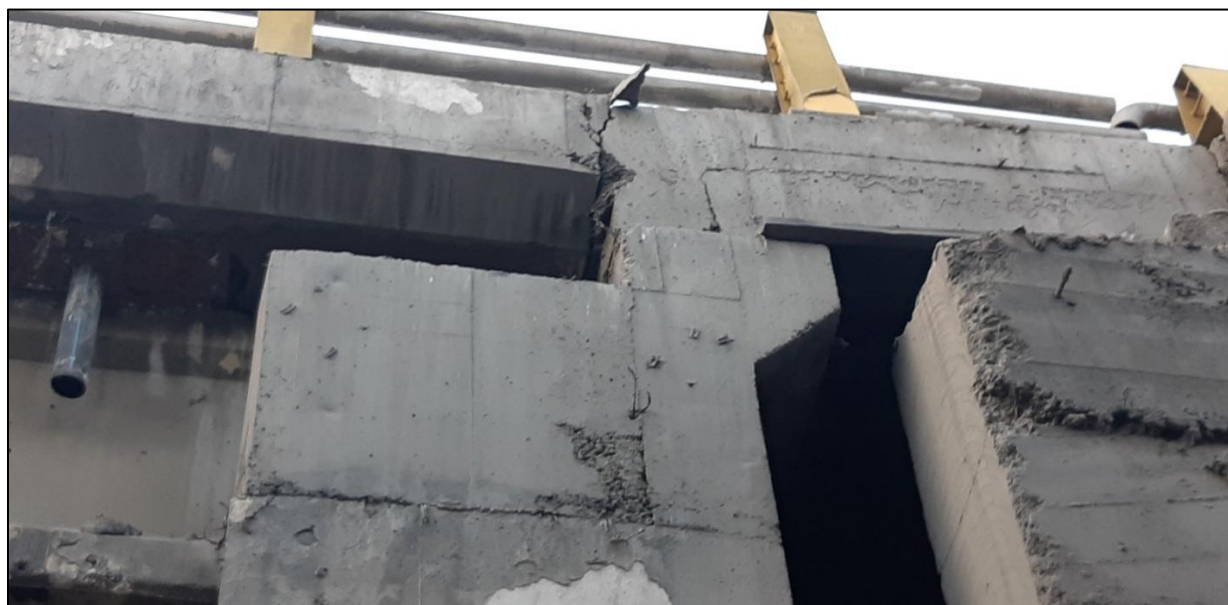
بازدیدهای میدانی در محدوده شهری تهران در مناطق تحت تأثیر فرونشست زمین، نشان از اثر فرونشست بر تعدادی از مستحذات دارد که عمدتاً حالت منفردی داشته و تغییر شکل ناحیه اثر فرونشست زمین تا این زمان در جنوب تهران نامحسوس بوده است (شکل‌های ۴ و ۵)

شکل ۴- اثر احتمالی فرونشست زمین بر پل واقع در جنوب تهران

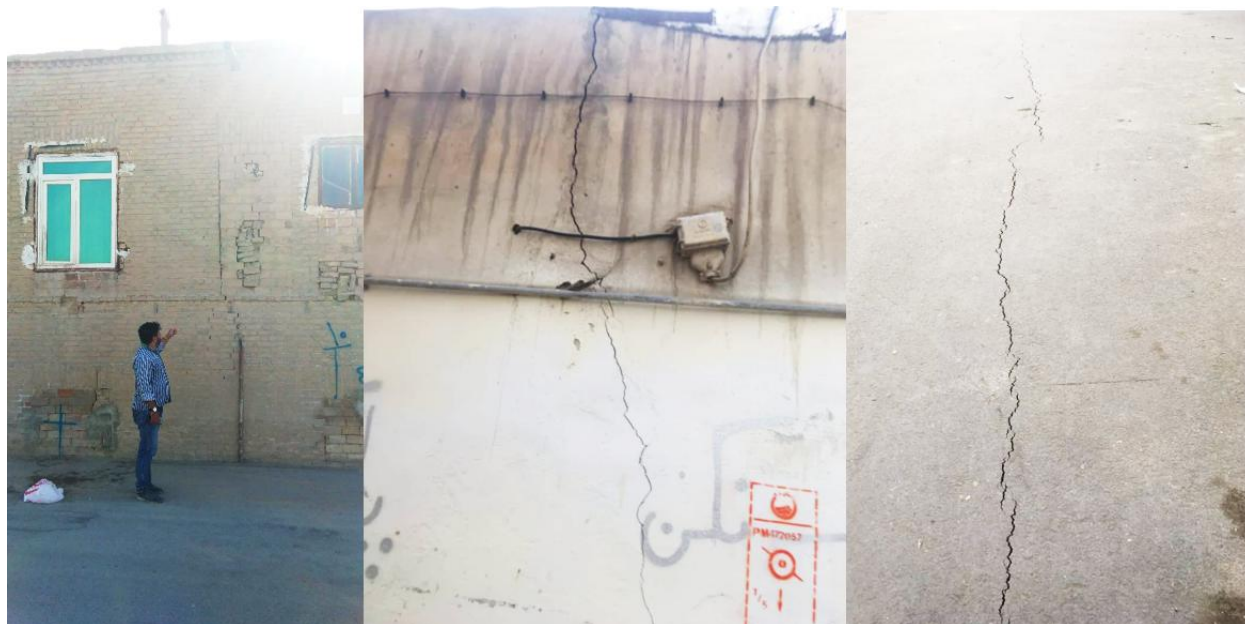
شکل ۵- اثر احتمالی فرونشست زمین بر تعدادی از ساختمان‌ها در مناطق جنوبی تهران

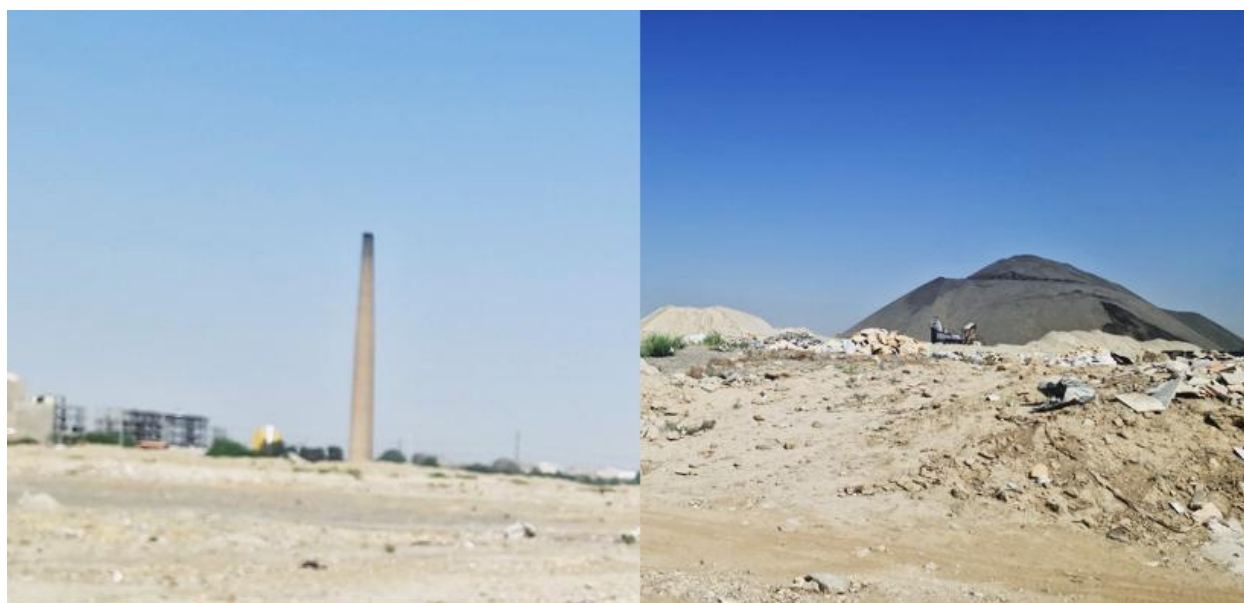
شکل ۱۱- محل معدن شن و ماسه و آجری در منطقه ۱۸ تهران

در شکل ۱۰ نواحی ۵ گانه منطقه ۱۸ نشان داده شده است. تراکم بیشتر جمعیت در بخش شرقی منطقه ۱۸ است. منطقه ۱۸ از دیدگاه نهشته‌های سطحی، دو خصوصیات بارز و متفاوت را هم‌زمان داراست. نهشته‌های ریزدانه رسی که کوره‌های آجرپزی معرف آن است و نهشته‌های درشت‌دانه رودخانه‌ای ماسه‌ای و شنی که کارخانه‌های شن و ماسه و شن چال‌های بزرگی واقع در امتداد رودخانه کن شاخص متمایز کننده آن هستند. این تنوع دانه‌بندی رسوبات همچنین می‌تواند در تفاوت فرونشست زمین نیز مؤثر باشد. در شکل ۱۱ دو عکس از دودکش آجرپزی و دپوی ماسه‌های معدن در منطقه ۱۸ نشان داده شده است.

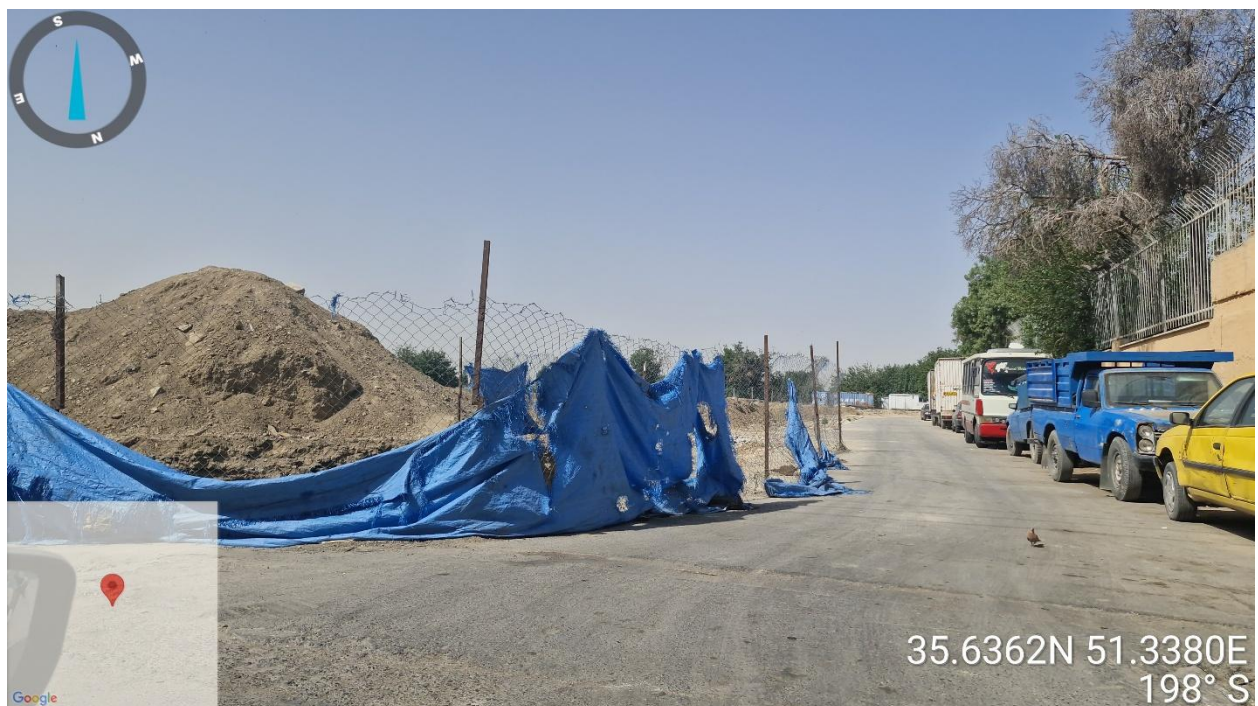
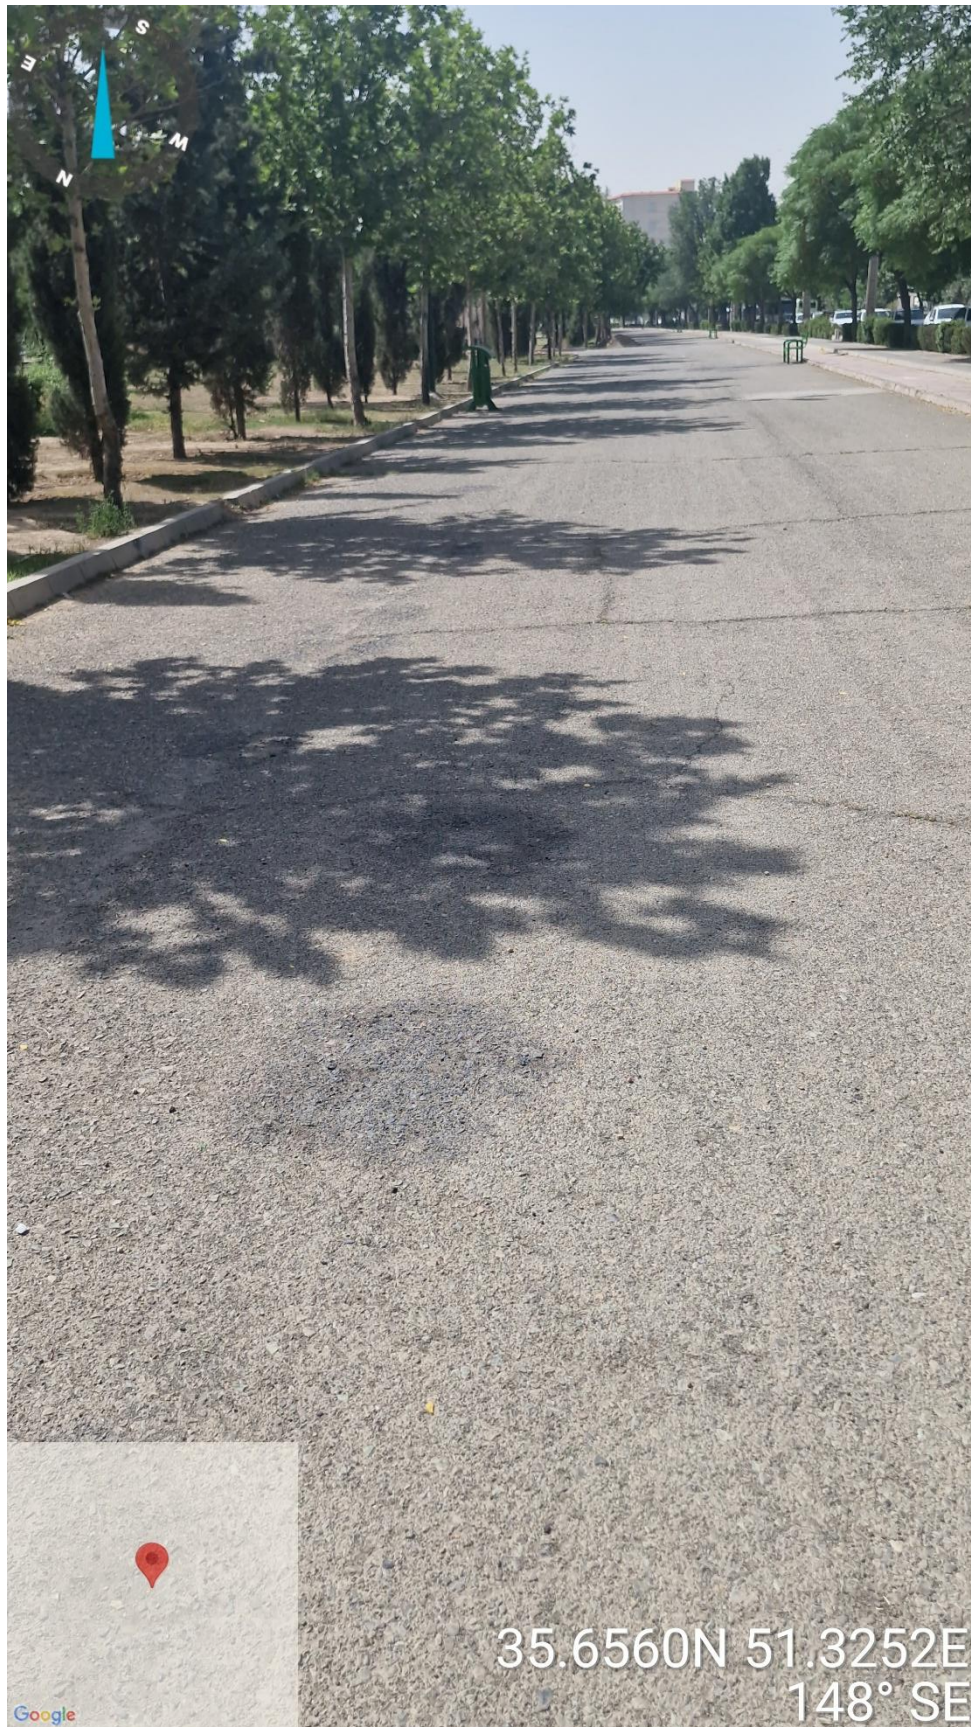
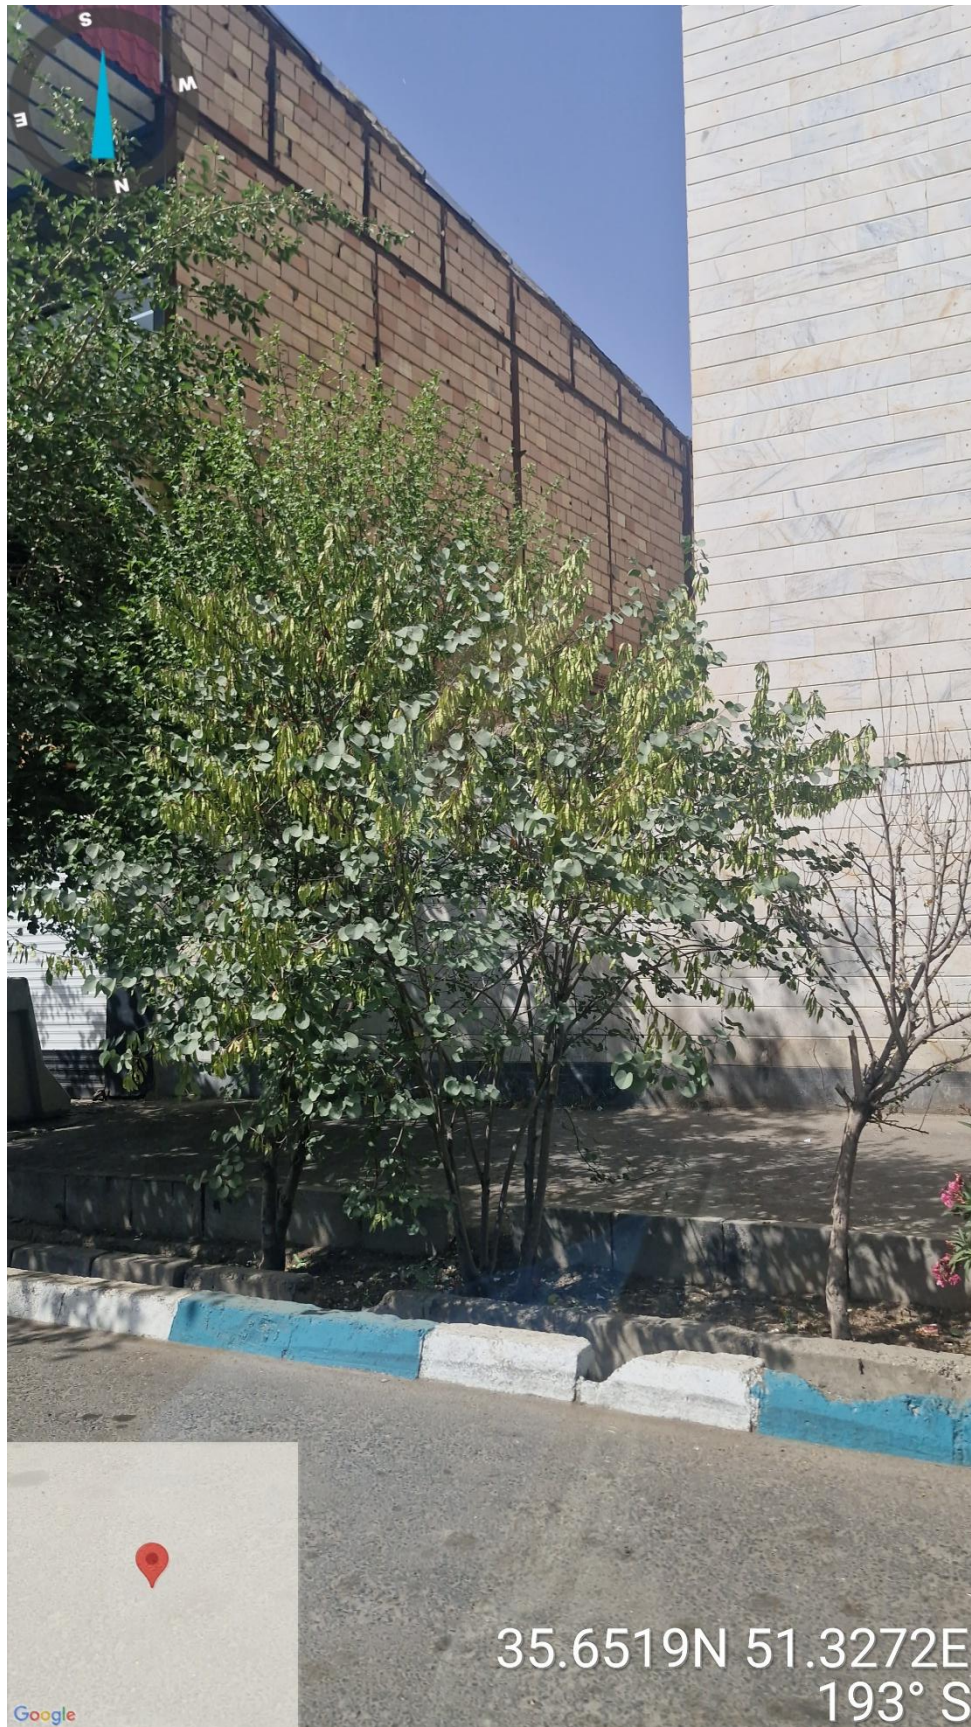
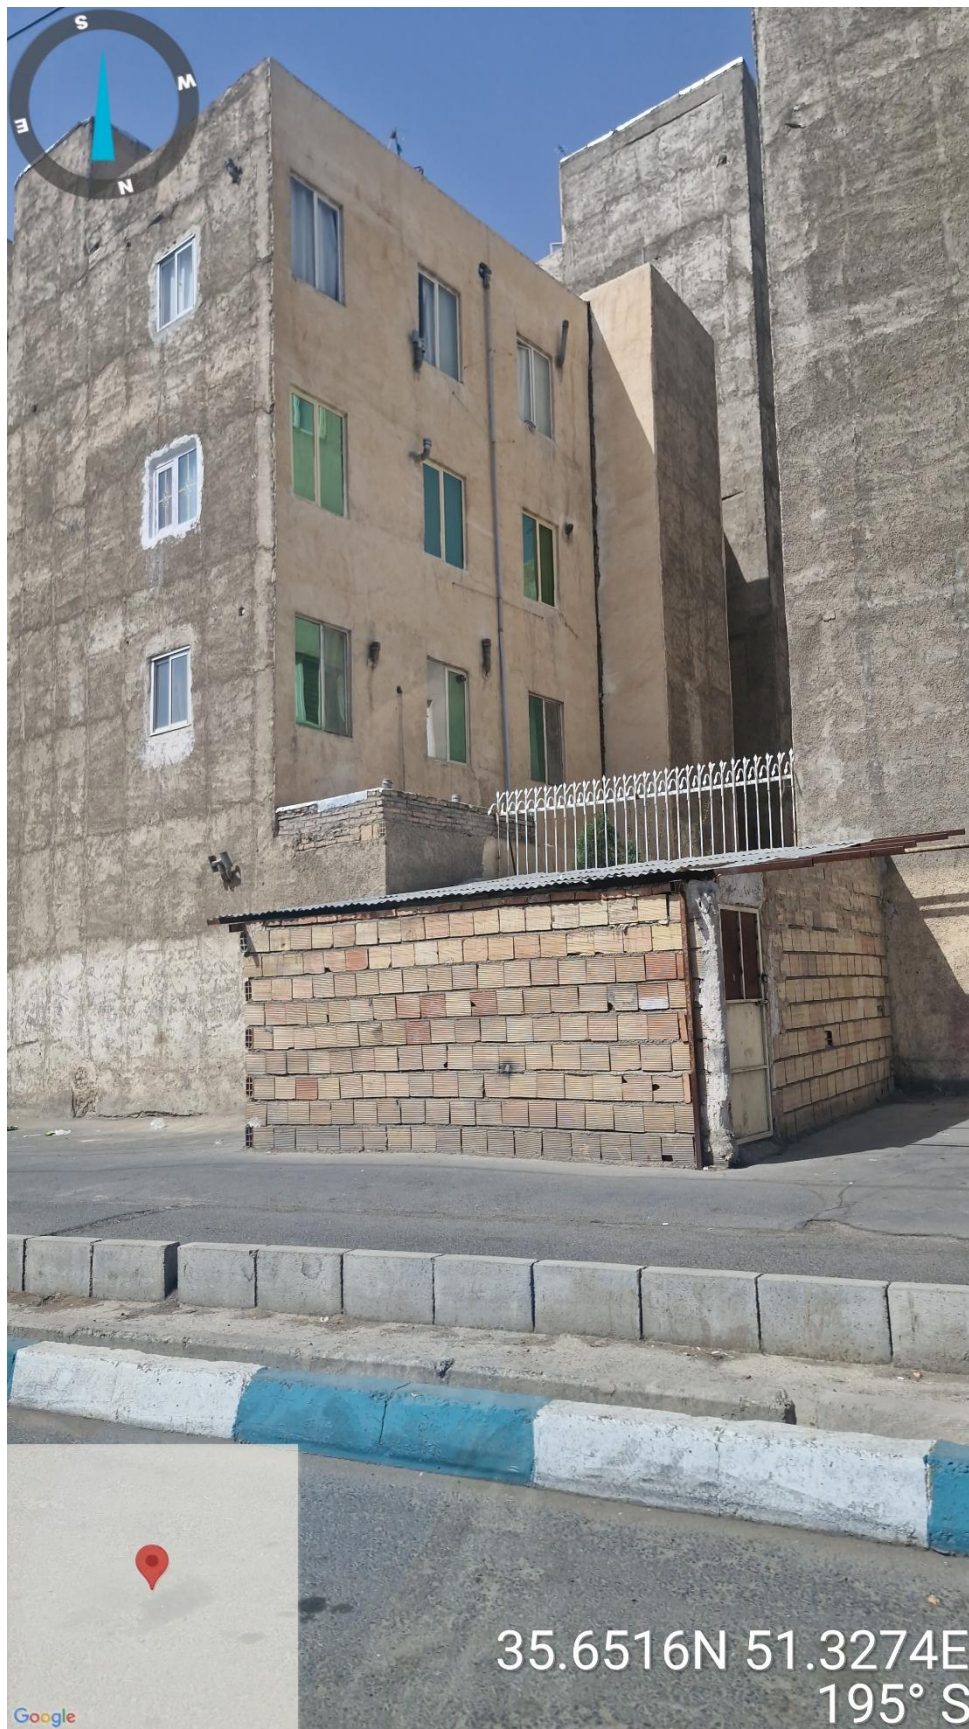
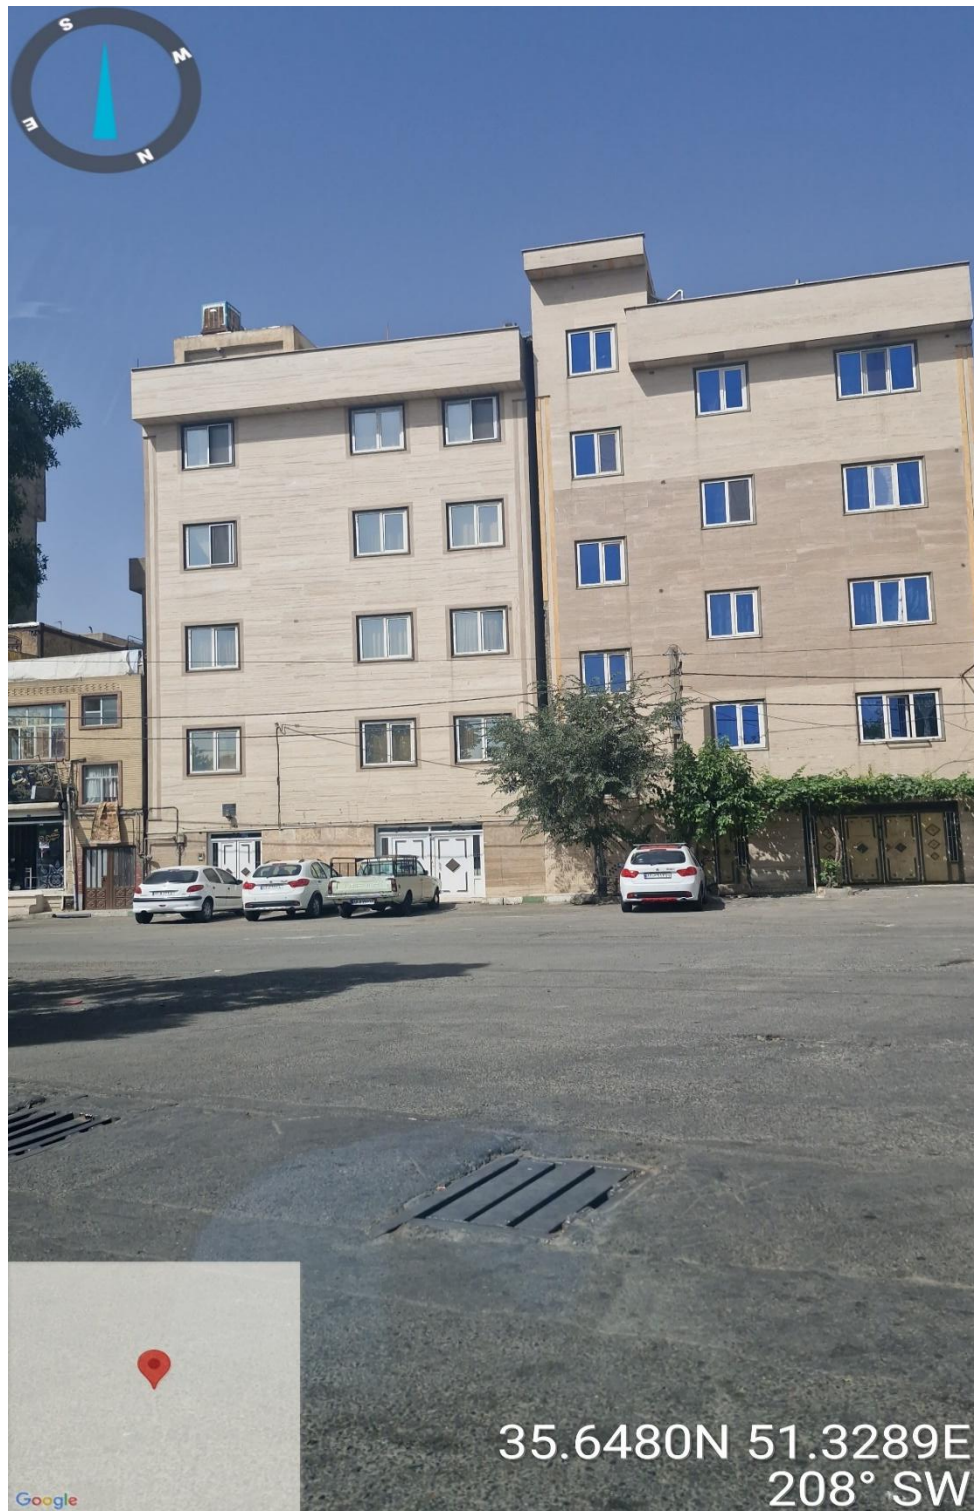
شکل ۱۹- تصاویری از معابر بازدید شده میدانی در منطقه ۱۸

در مسیر معابر بازدید شده (شکل ۱۸)، رخنمون خاص و قابل توجهی که معرف اثر ناحیه‌ای فرونشست زمین باشد مشاهده نگردید. چند نمونه از عکس‌های مستند شده همراه با درج مختصات نقاط بر روی آنها در ادامه آورده شده است.

در مجموعه شکل ۱۹، تصاویری از روند بازدید میدانی معابر منطقه ۱۸ جهت شناسایی نشانه های محتمل اثر فرونشست بر مستحداث قابل مشاهده است.

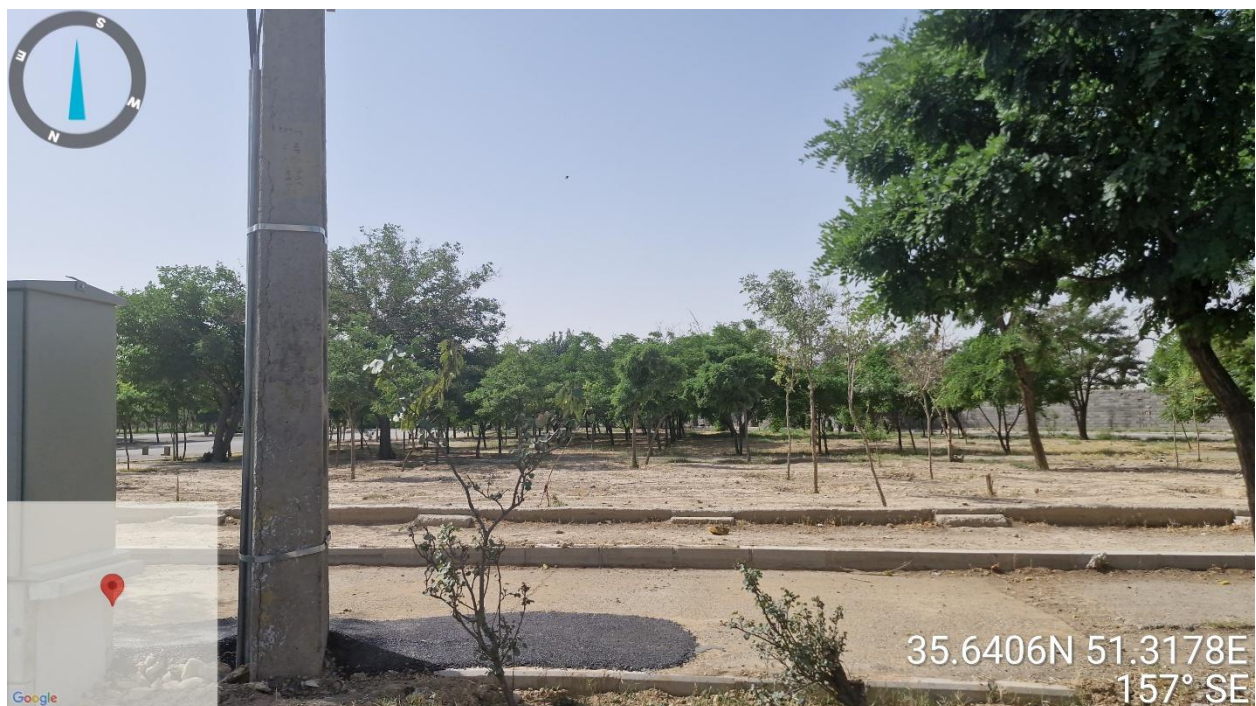
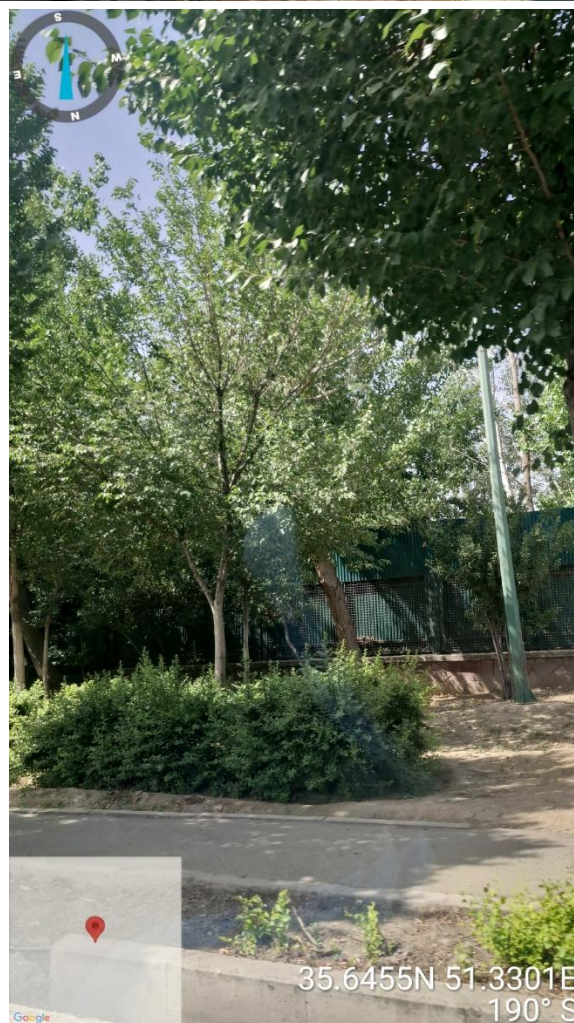
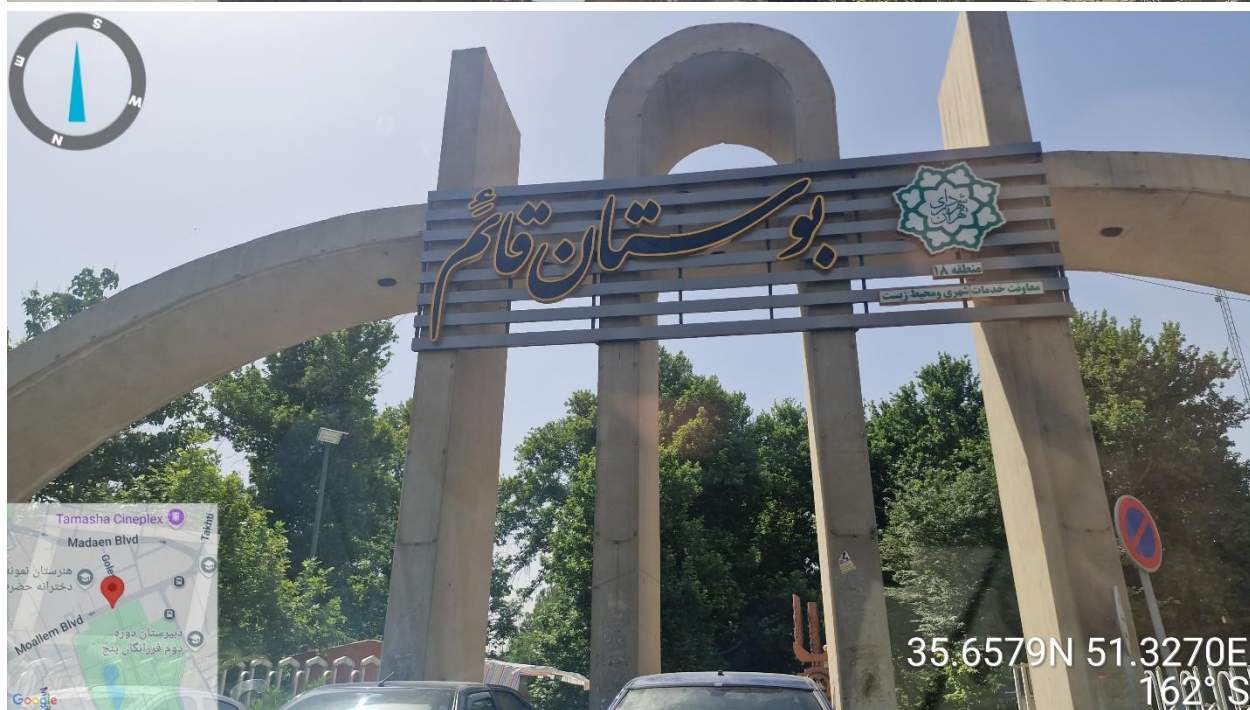
شکل ۲۱- تصاویری از سطوح پارک‌ها و فضاهای سبز بازدید شده میدانی در منطقه ۱۸

در محوطه پارکها و فضاهای سبز بازدید شده (شکل ۲۰)، شکاف و ترک در سطح محوطه‌ها مشاهده نگردید. چند نمونه از عکس‌های مستند شده همراه با درج مختصات نقاط بر روی آنها در ادامه آورده شده است (مجموعه شکل ۲۱).

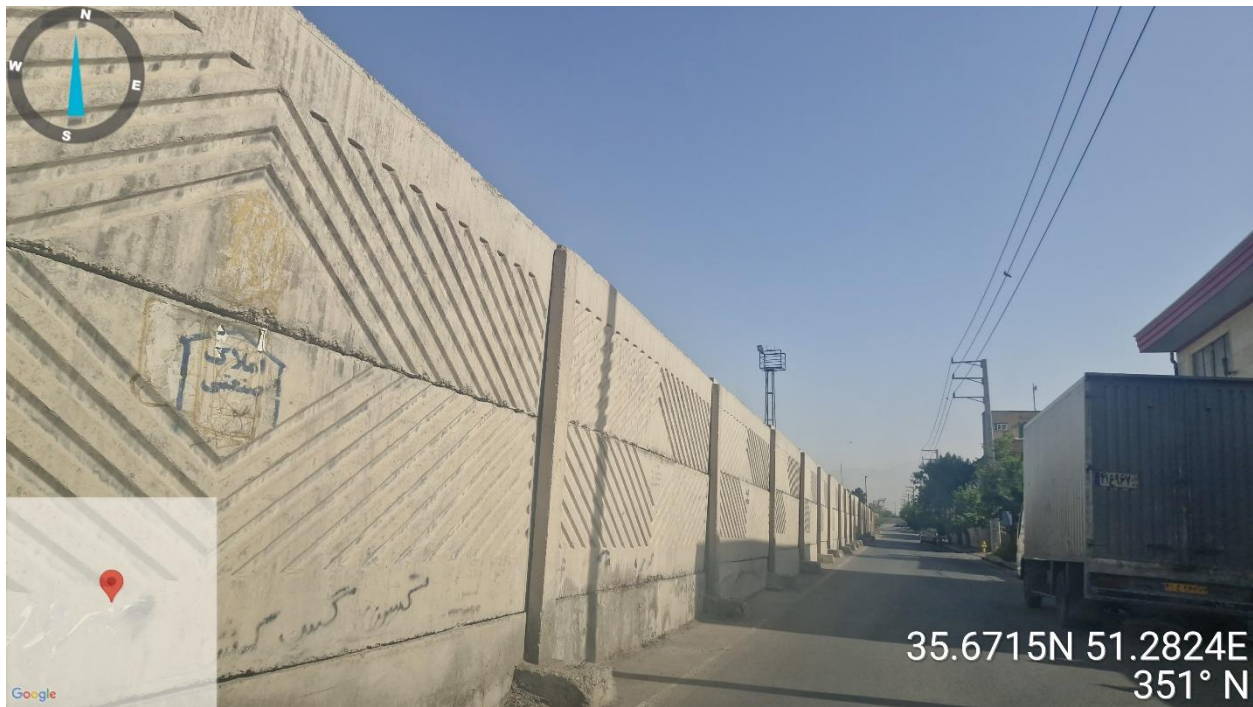
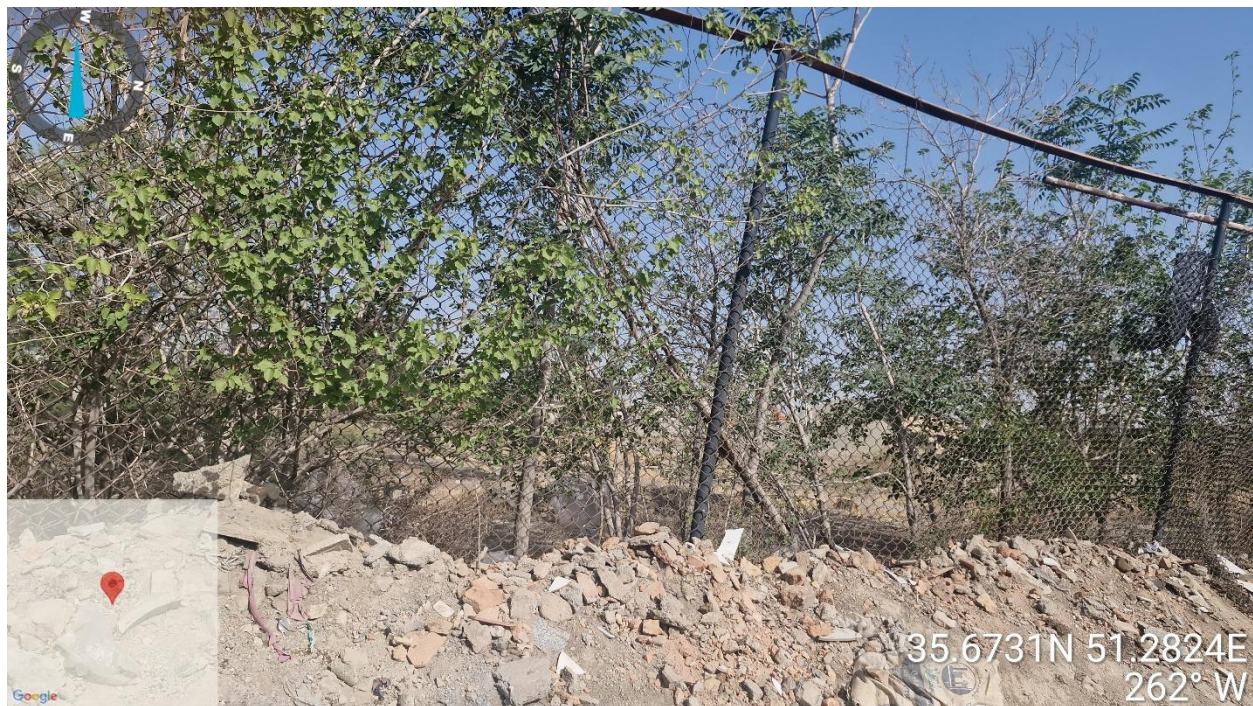
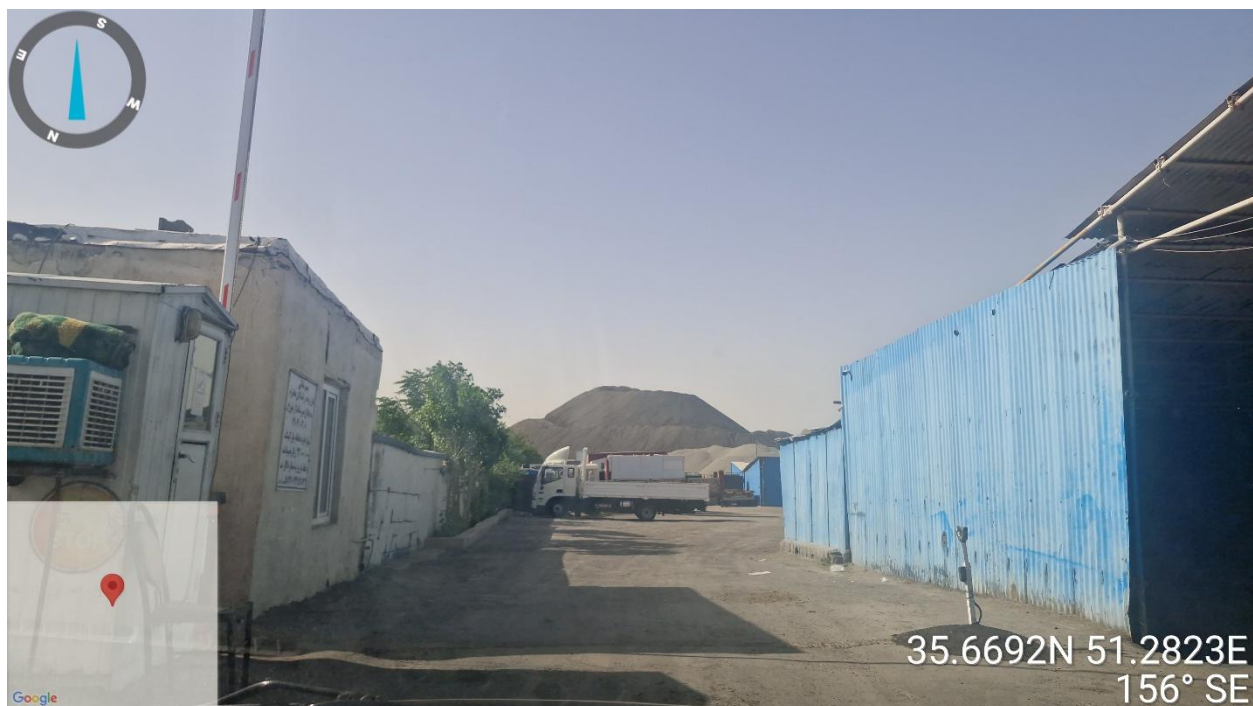
شکل ۲۳- تصاویری از محوطه‌های بازدید شده میدانی اطراف شن چال‌ها و معادن شن و ماسه در منطقه ۱۸

در محدوده اطراف شن چال‌ها و معادن متعدد واقع در بخش غربی منطقه ۱۸ (شکل ۲۲)، اثرات احتمالی و مشکوک مرتبط به فرونشست زمین نگردید. چند نمونه از عکس‌های مستند شده همراه با درج مختصات نقاط بر روی آنها در ادامه آورده شده است (مجموعه عکس ۲۳).

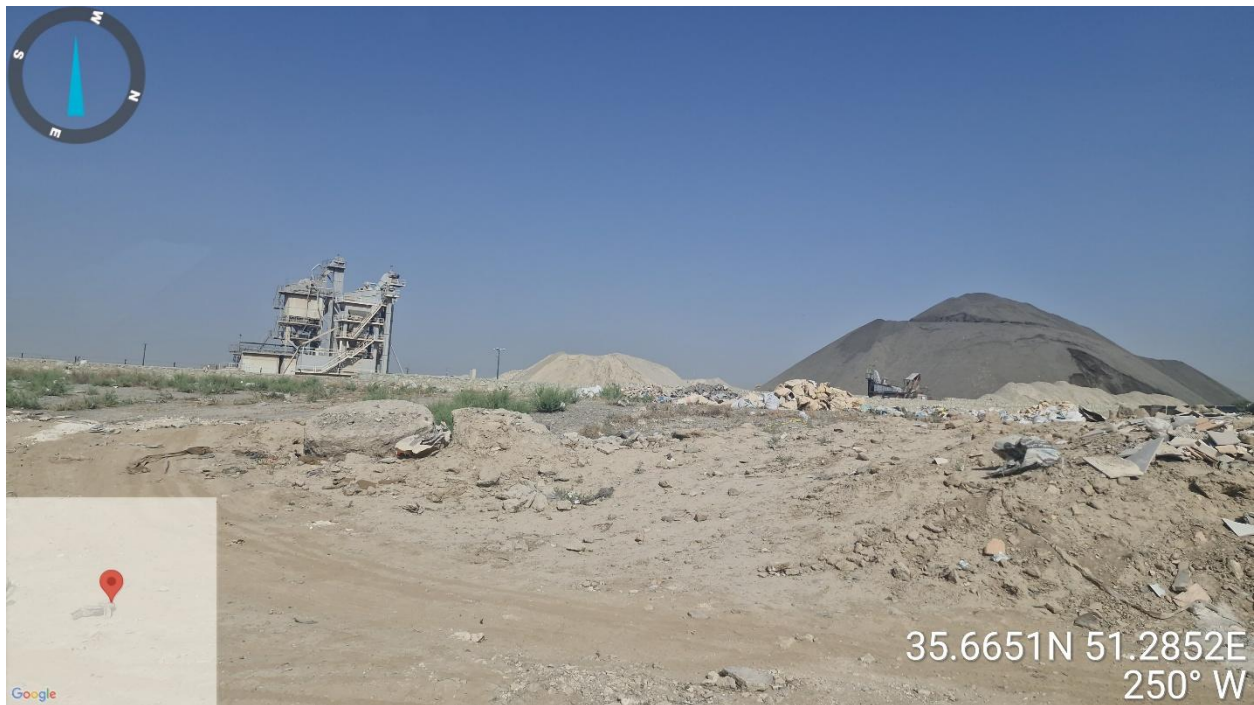
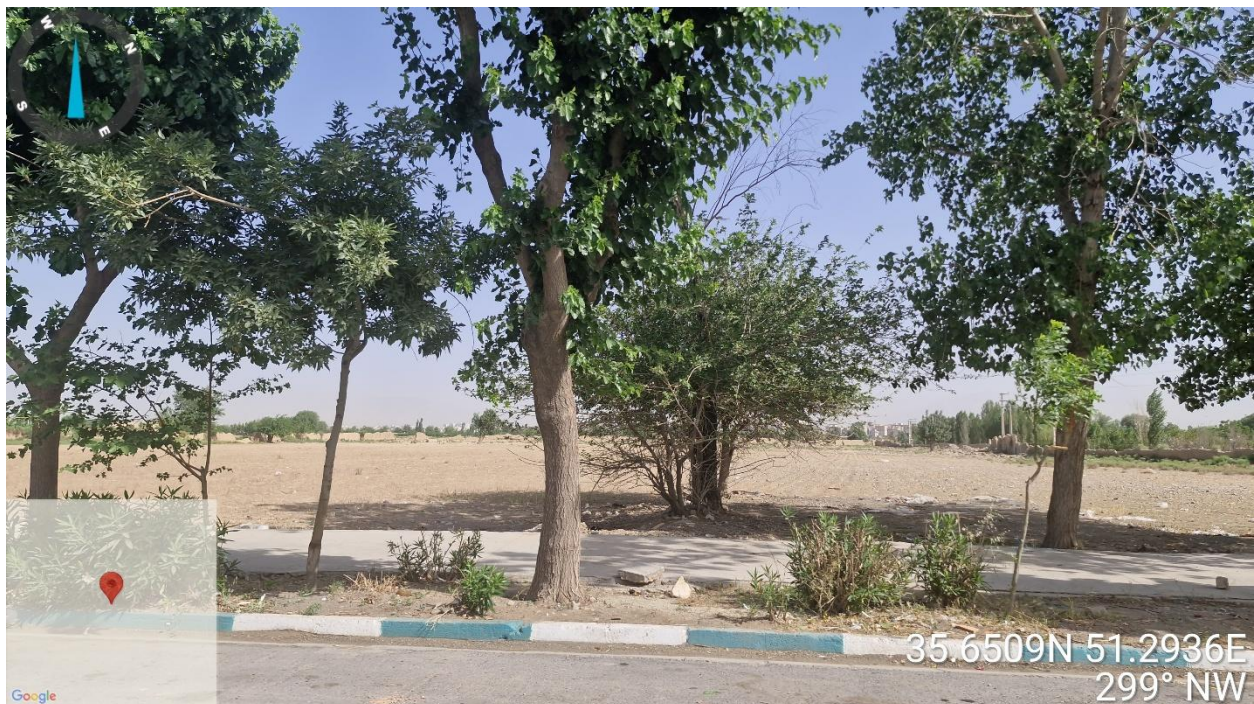
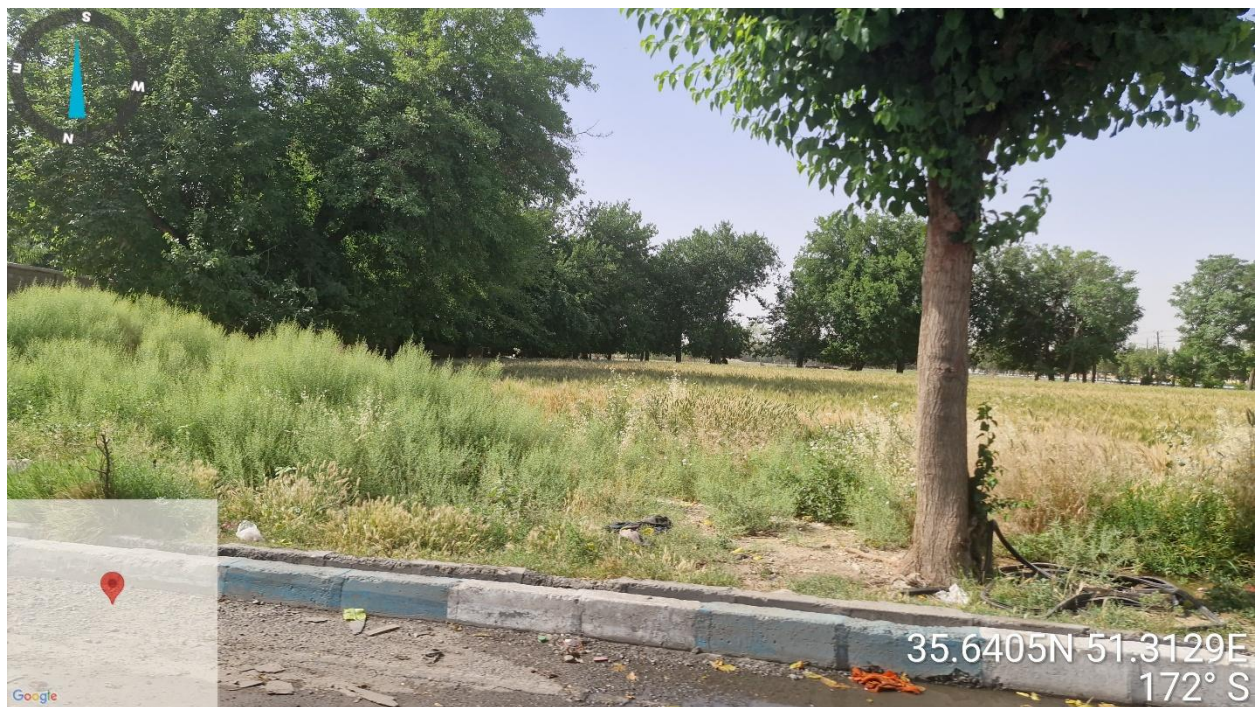
شکل ۲۵- تصاویری از سطوح اراضی و زمین‌های کشاورزی بازدید شده میدانی در منطقه ۱۸

در سطوح زمین‌های باز و یا اراضی وسیع زراعی موجود در منطقه ۱۸ (شکل ۲۴)، شکاف و ترک در سطح زمین مشاهده نگردید. چند نمونه از عکس‌های مستند شده همراه با درج مختصات نقاط بر روی آنها در ادامه آورده شده است (مجموعه عکس ۲۵).

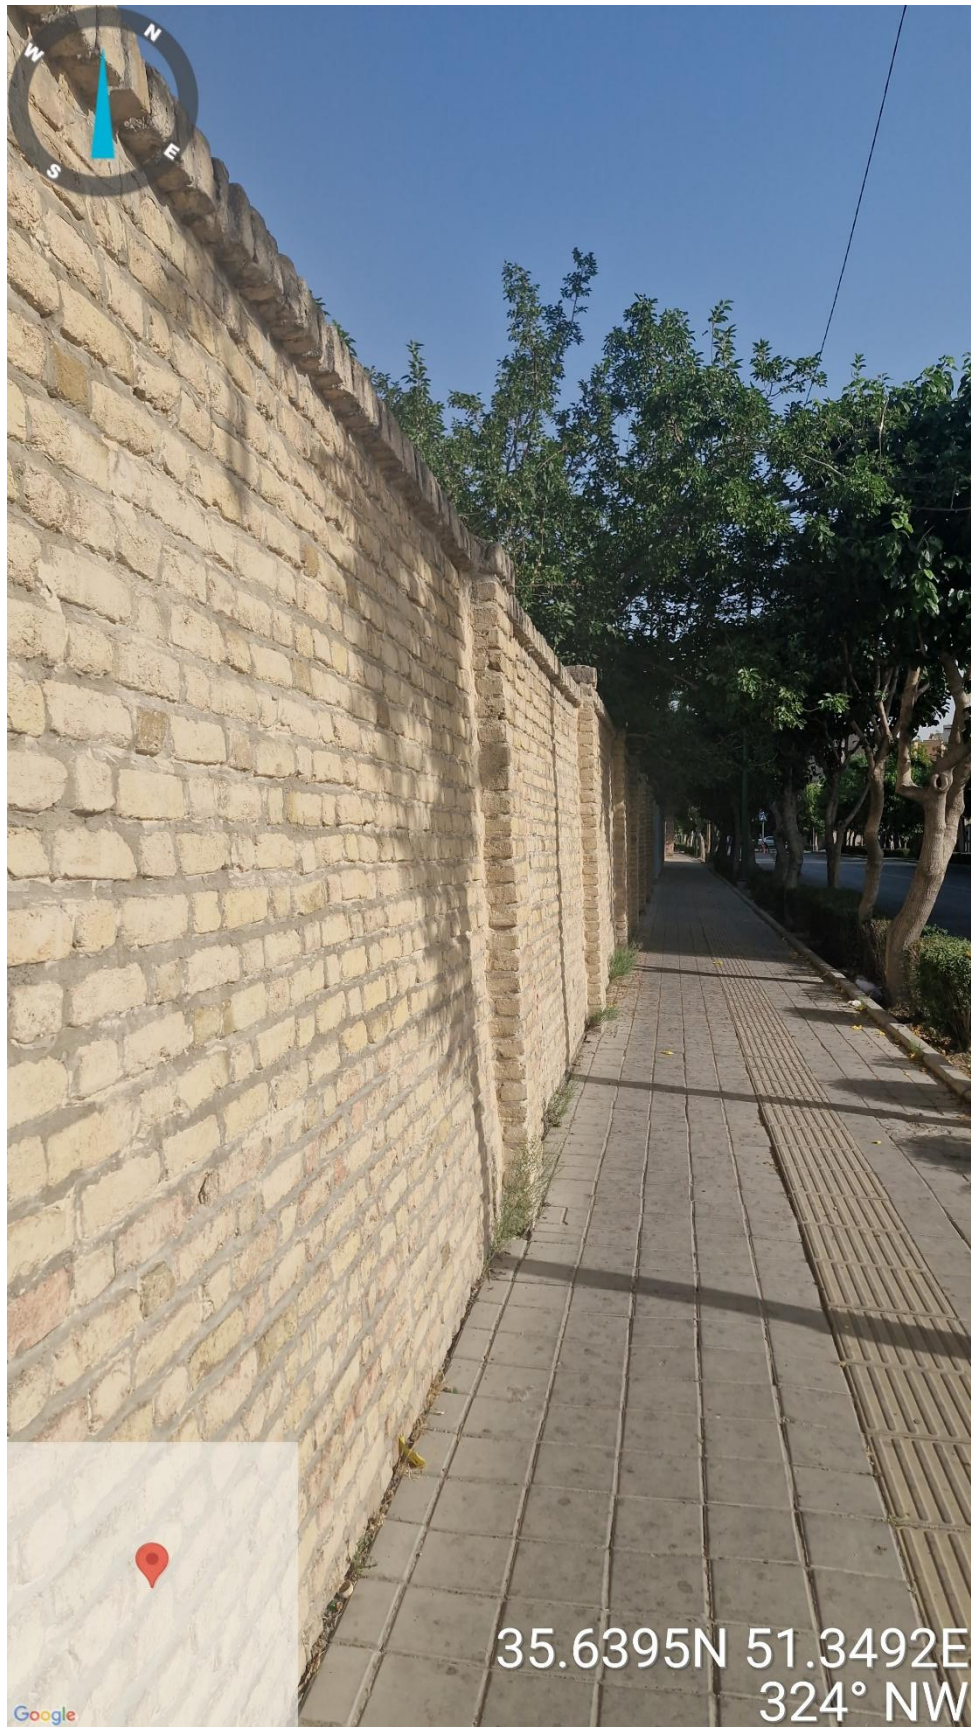
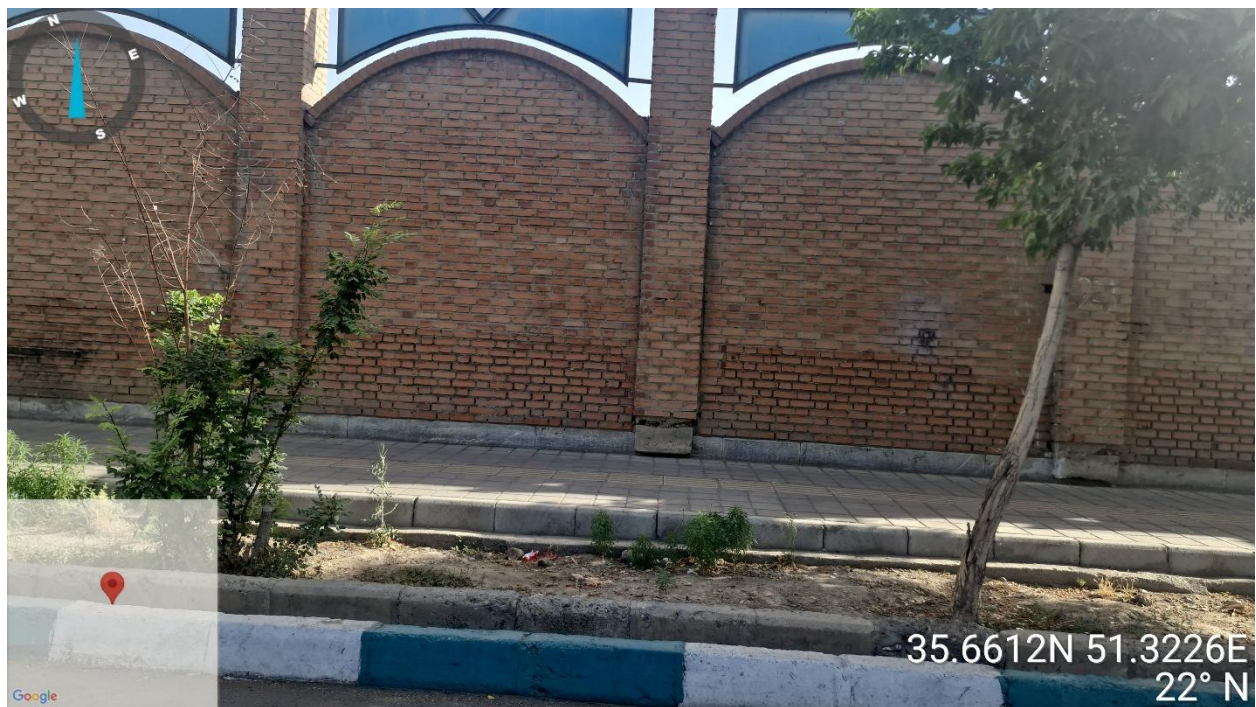
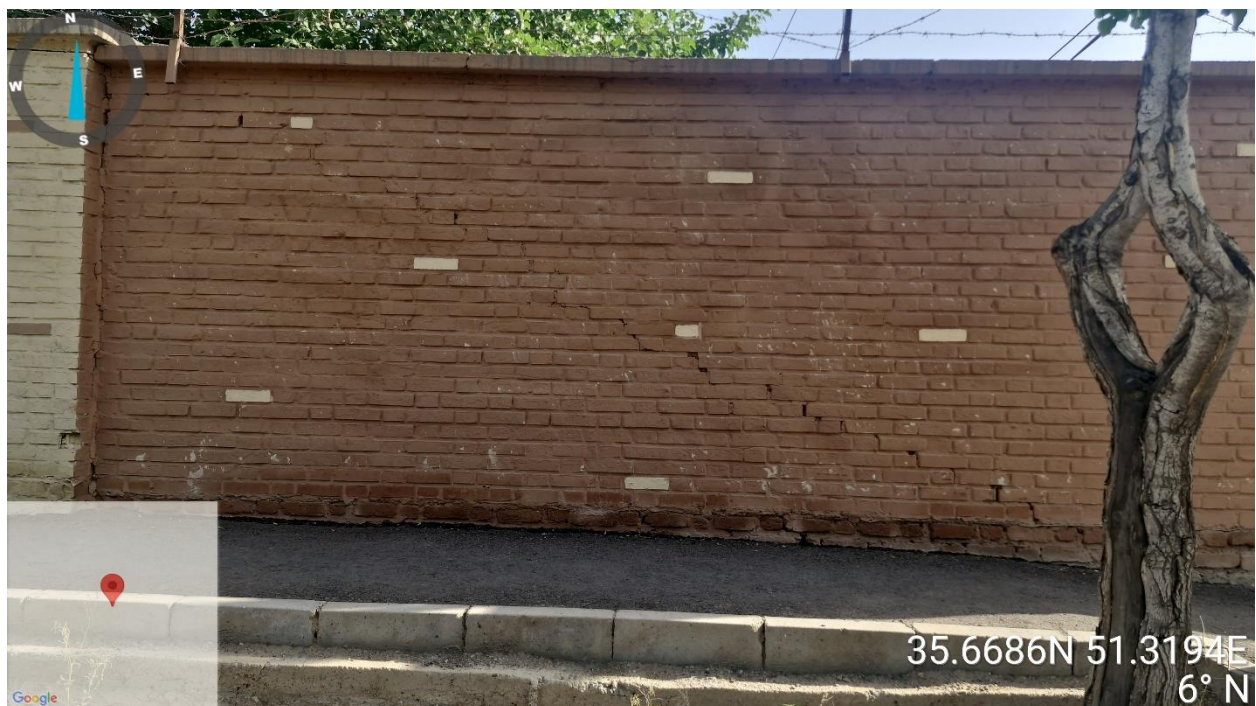
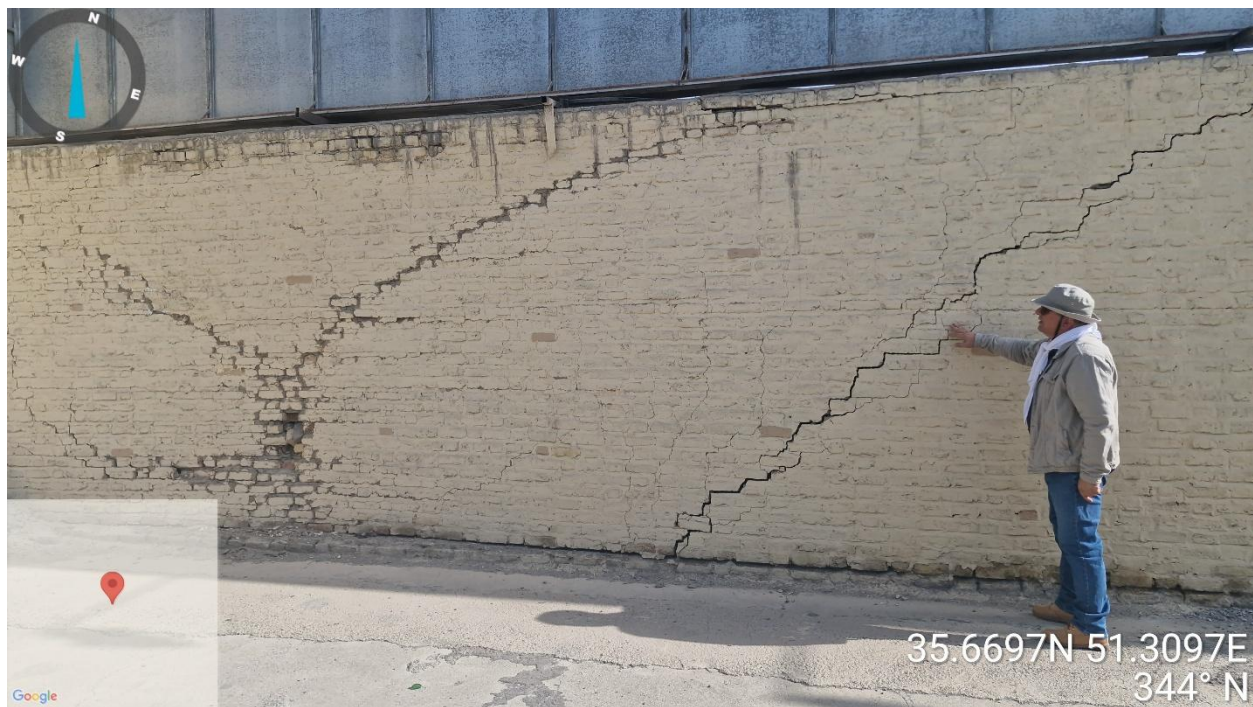
شکل ۲۷- تصاویری از مستحدمات بازدید شده میدانی در منطقه ۱۸

در بازدید مستحدثات، چند مورد پراکنده ترک خوردگی دیوار مشاهده گردید که بنظر مؤلف، احتمال زیاد نشست‌های موضعی موجب بروز ترک‌های ساختمانی بوده و اثر فرونشست زمین بر مستحدثات در این مسیرها و نقاط بازدید شده (شکل ۲۶)، حتی در ساختمان‌های قدیمی با ابعاد بزرگ نیز مشاهده نگردید. انتظار می‌رود اثر فرونشست زمین در ناحیه فرونشستی بر روی مستحدثات بصورت مکرر مشاهده گردد که تا زمان بازدید میدانی چنین عوارضی مشاهده نگردید. در ادامه عکس‌های نمونه‌ای با درج مختصات نقاط بر روی آنها آورده شده است (مجموعه عکس ۲۷).
