# بررسی عوامل احتمالی رخداد فروریزش خیابان هشت بهشت اصفهان

رخداد ۱۷-۰۶-۱۴۰۴

**دکتر علی بیت اللهی**

عضو هیات علمی مرکز تحقیقات راه، مسکن و شهرسازی

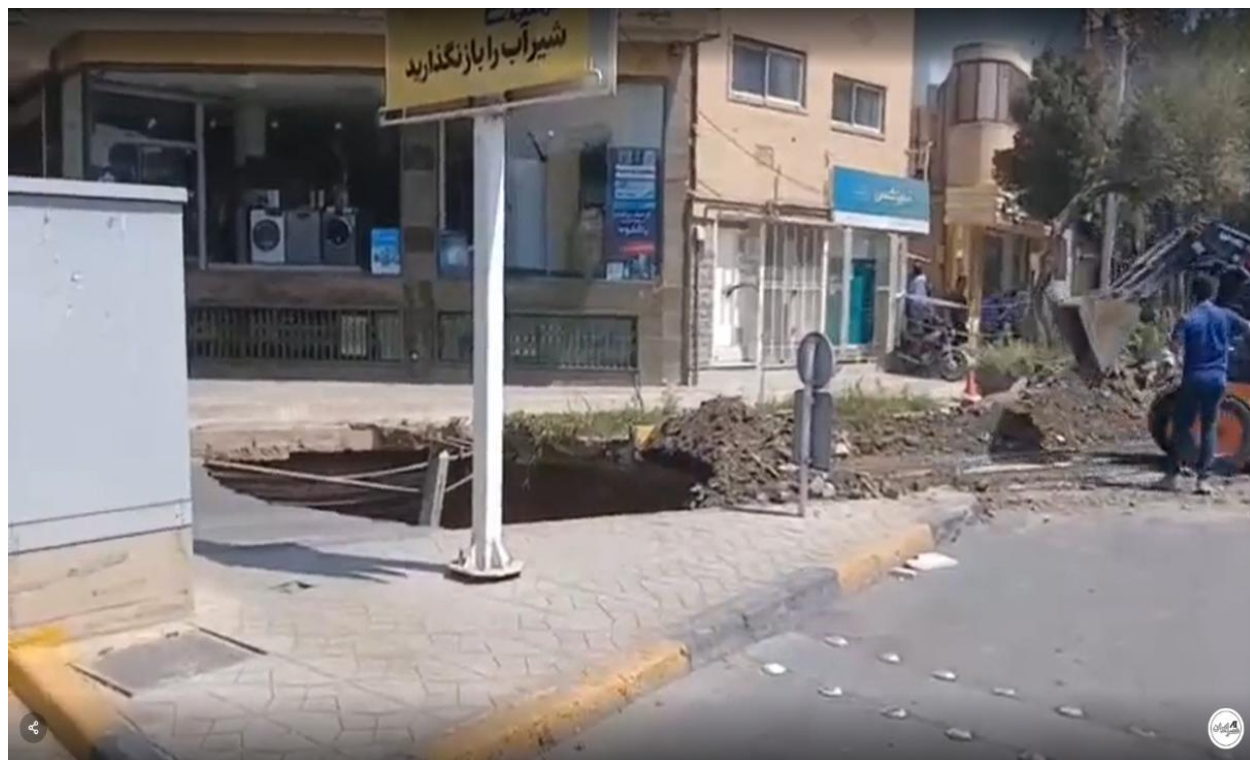
ابعاد فروچاله ناشی از مکانیسم فرونشست ناگهانی زمین (فروریزش زمین)، به ابعاد ۶ متر قطر و حدود ۱۵ متر عمق اعلام شده است (با در نظر گرفتن ارتفاع تیر برق بتونی فرو افتاده در محل فروریزش زمین، حداقل ۹ متر عمق آن قطعی است). در شکل های ۲ و ۳ عکس های برگرفته شده از خبرگزاری ها و کلیپ های منتشره با هدف نشان داده موقعیت و ابعاد آن نشان داده شده است.

شکل ۲- موقعیت فروچاله خیابان هشت بهشت در مقابل مغازه پاکشوما - چهارراه فرشادی (تصویر برگرفته از عصر ایران)

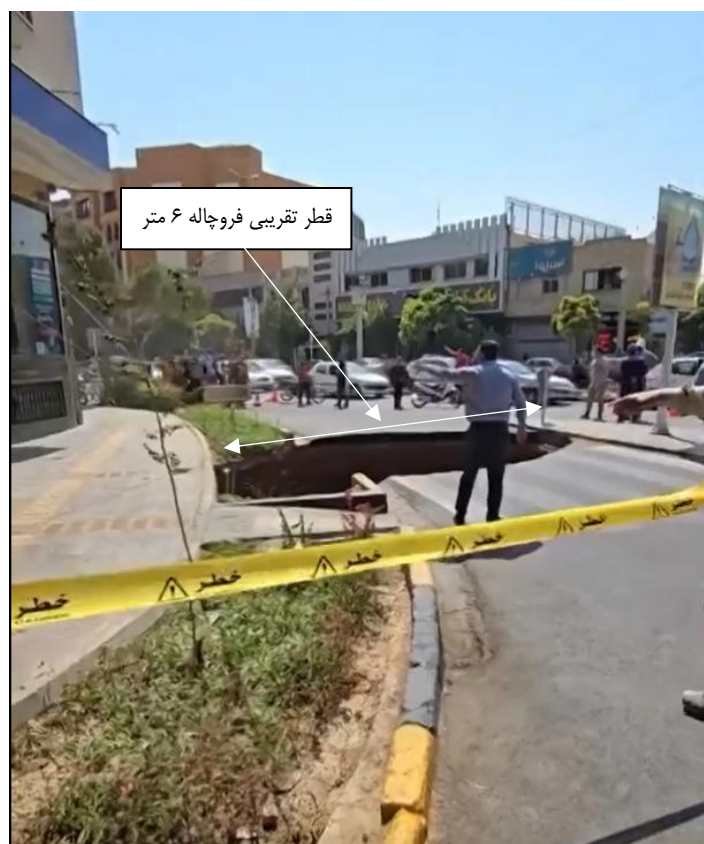
شکل ۳- ابعاد برآورد شده - تصویر از همشهری آنلاین

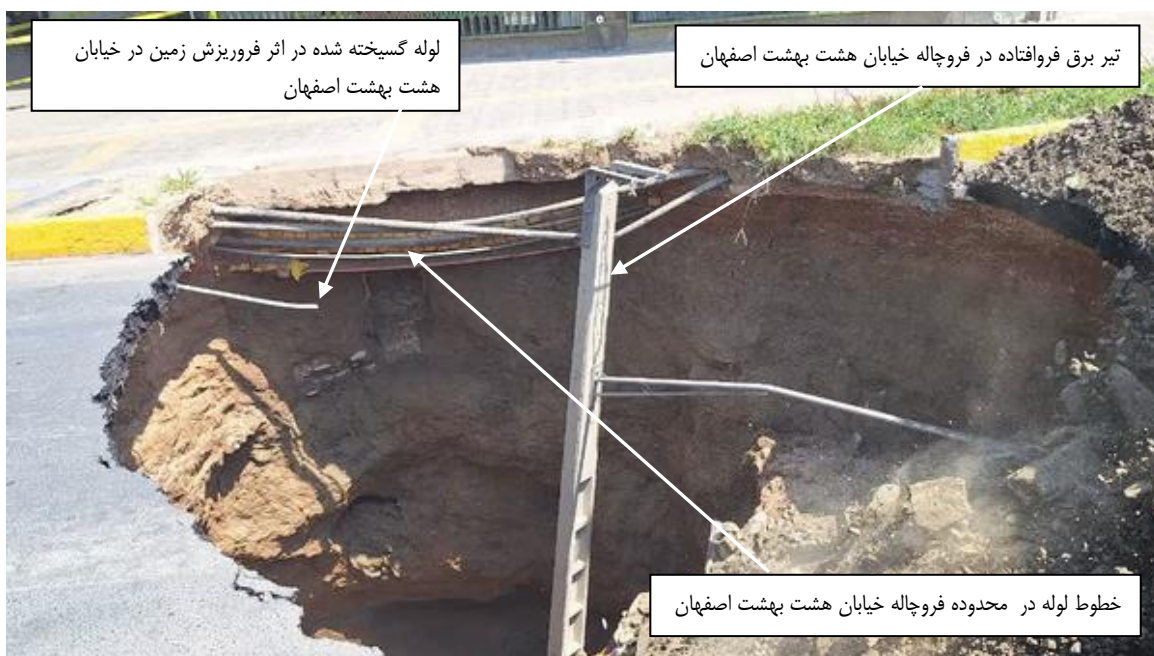
خسارتی به جز تخریب رویه آسفالتی مسیر خروجی راستگرد خیابان هشت بهشت به خیابان نشاط و فرو افتادن تیر برق بتونی به درون حفره گزارش نشده است. در تصاویر لوله ای با محتوی کابل گسیخته شده نیز قابل مشاهده است. بررسی مقطع حفره نشان از عبور شبکه ای از لوله های متعدد را نشان می دهد که گسیختگی پیدا نکرده اند (شکل ۴). همچنین بررسی نمای آجری ساختمان مجاور محل فروریزش زمین نشان می دهد که نما ترک نمایانی را ندارد (شکل ۵). رخداد این پدیده که در محدوده شهری اصفهان بطور مرتب و برای چندمین بار است که گزارش شده، معرف پتانسیل آسیب پذیری بالای شهر در مقابل پدیده فرونشست زمین در اصفهان است.

شکل ۴- تیر برق فرو افتاده در محل فروچاله هشت بهشت اصفهان (تصویر از خبرگزاری فارس)

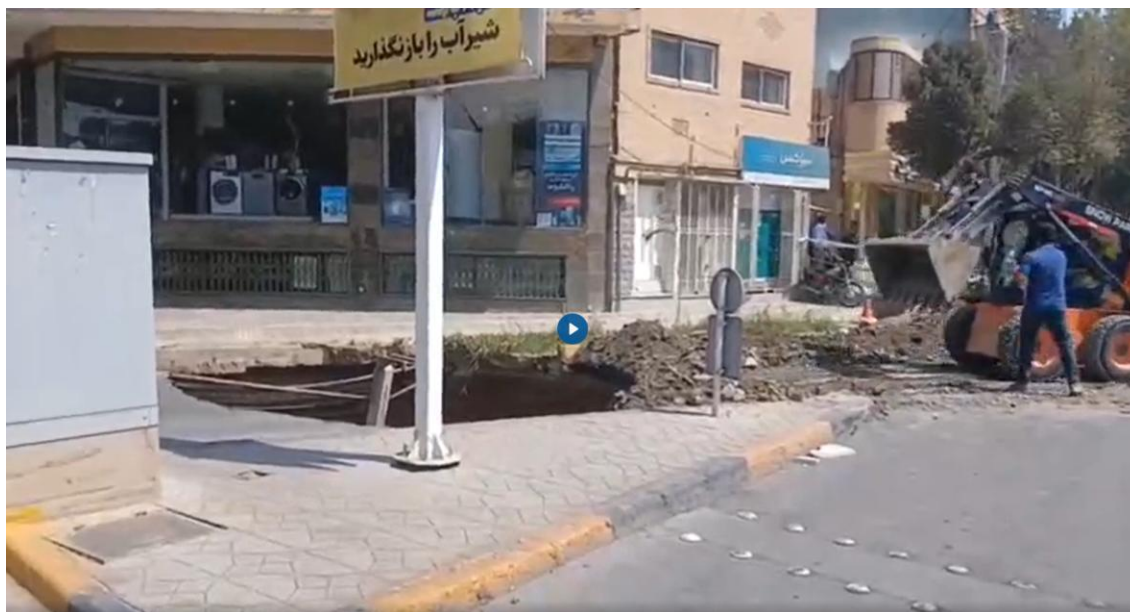
شکل ۵- حفره فرونشستی و عدم ترک خوردگی نمای آجری مجاور (تصویر برگرفته شده از سایت ایلنا)

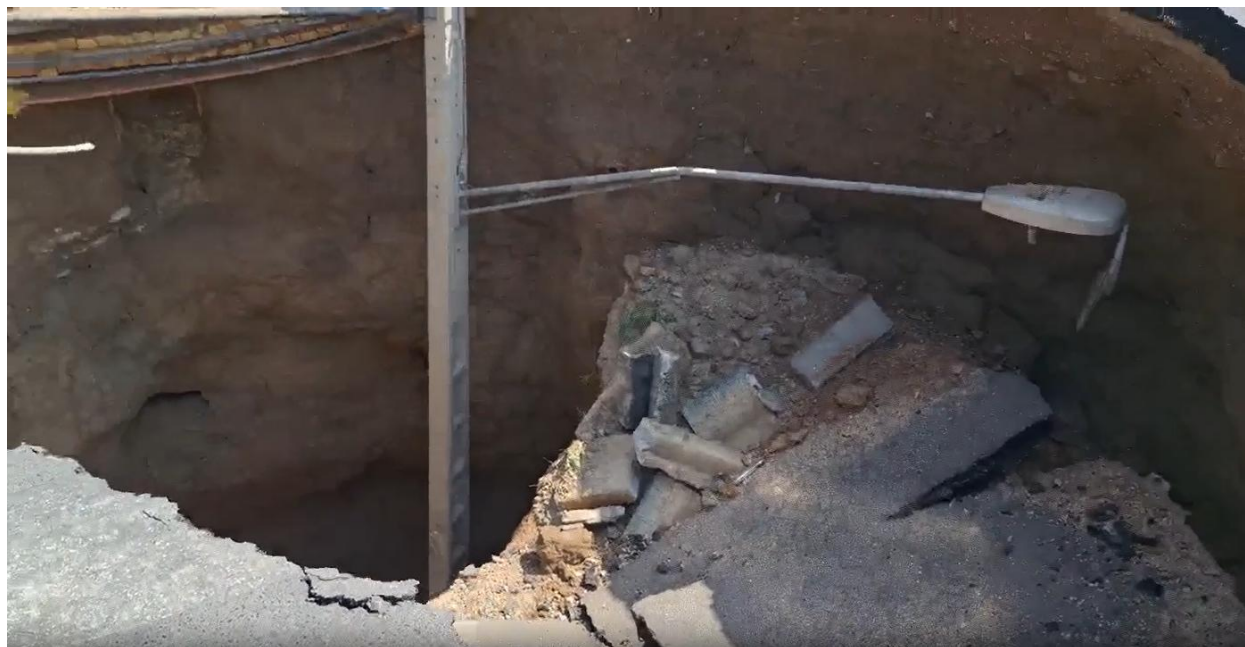
بررسی رخنمون خاک از روی تصاویر در دسترس نشان می‌دهد که افق‌های سطحی خاک دستی با اختلاطی از نخاله‌های ساختمانی و ... می‌باشد. آمیزه‌ای از رس و ماسه و شن در دیواره عمودی حفره ایجاد شده نیز قابل تشخیص است (شکل‌های ۶ و ۷).

شکل ۷- حفره و مقطع خاک و تیر برق فروافتاده در فروچاله خیابان هشت بهشت (برگرفته از کلیپ خبرگزاری فارس)

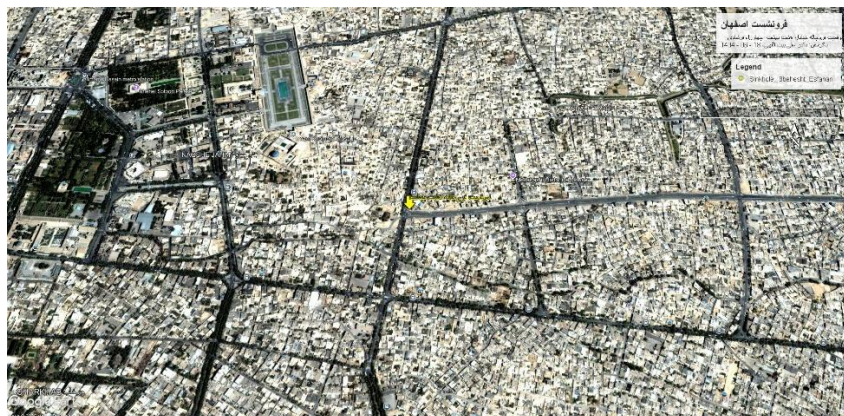
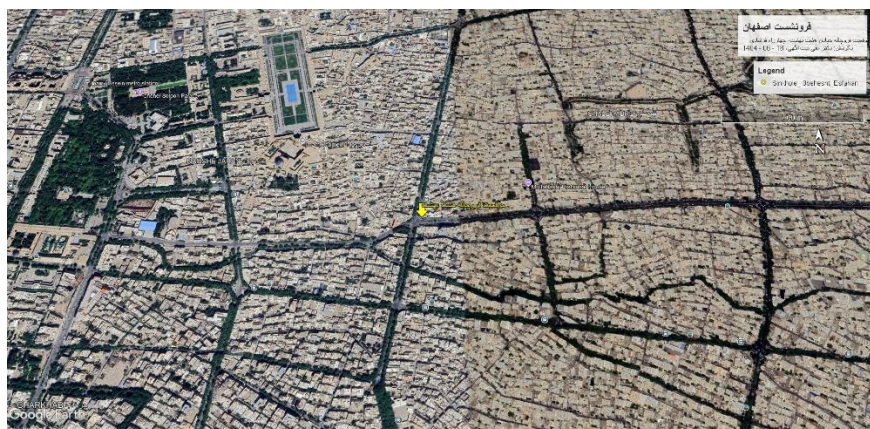
براساس تصاویر سری زمانی گوگل، از سال ۲۰۰۱ تا ۲۰۲۵، گود برداری عمیق و یا احداث ساختمان مرتبه که بتواند تاثیری در بروز حفره زیر سطحی و مهاجرت آن به مجاورت سطح و شکل‌گیری فروچاله داشته باشد، ملاحظه نگردید (شکل‌های ۱۳، ۱۴ و ۱۵). لازم بذکر است که کلیه تصاویر سری زمانی در این بررسی مورد بررسی قرار گرفته است.

شکل ۱۳- تصویر بلوک‌های ساختمانی محدوده اطراف محل فروریزش زمین در خیابان هشت بهشت اصفهان در سال ۲۰۰۱

شکل ۱۴- تصویر بلوک‌های ساختمانی محدوده اطراف محل فروریزش زمین در خیابان هشت بهشت اصفهان در سال ۲۰۰۵

شکل ۱۵- تصویر بلوک‌های ساختمانی محدوده اطراف محل فروریزش زمین در خیابان هشت بهشت اصفهان در سال ۲۰۲۵

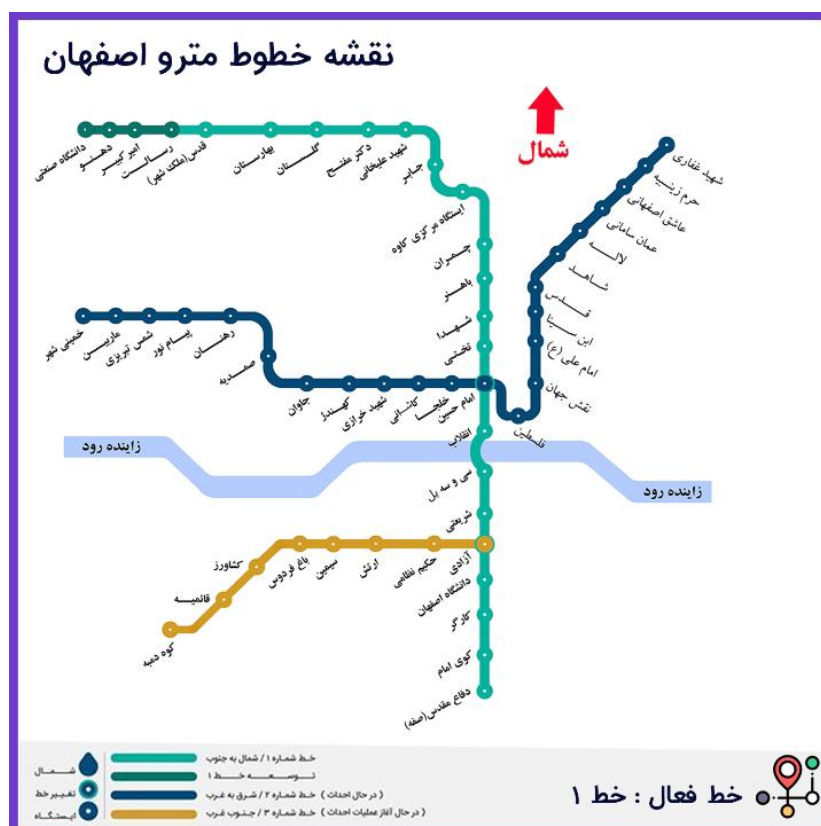
در شکل ۱۷، نقشه خطوط مترو اصفهان نشان داده شده است (خطوط فعال و یا در دست طراحی و حفاری سایت شرکت متروی اصفهان).

شکل ۱۷- نقشه مترو اصفهان - سایت شرکت مترو اصفهان

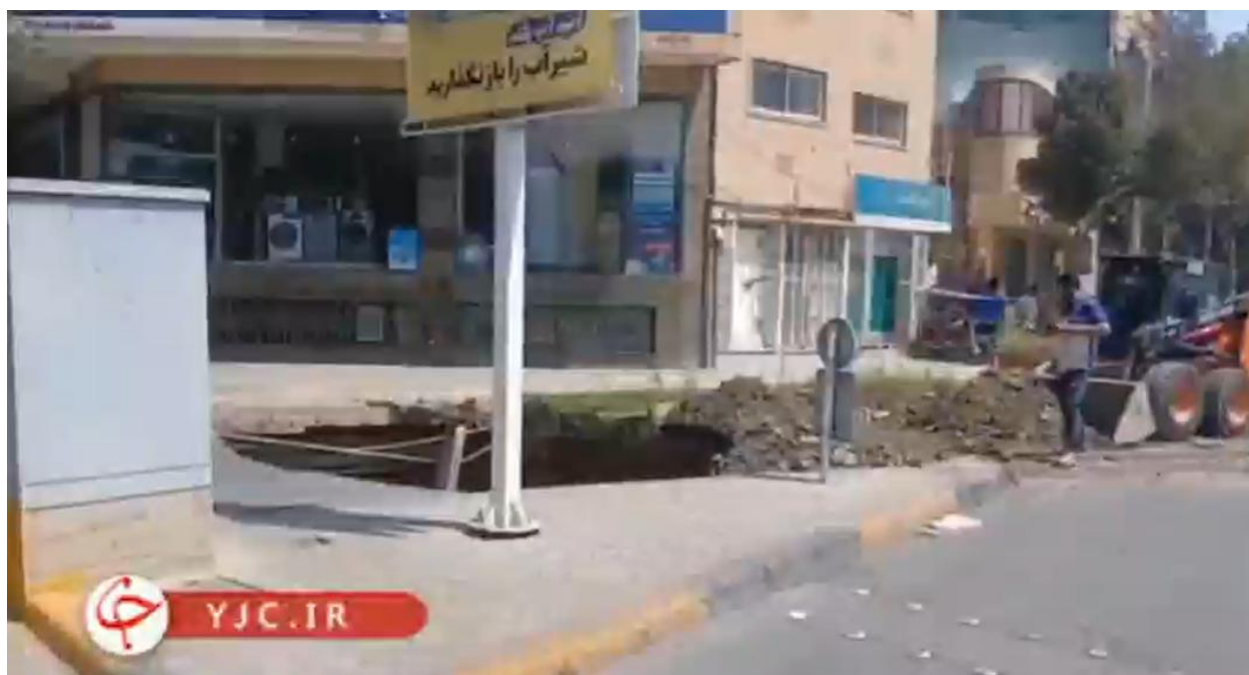
شکل ۱۹- مواد و مصالح مورد استفاده در پر کردن حفره فروریزشی خیابان هشت بهشت اصفهان (تصویر از کلیپ سایت باشگاه خبرنگاران جوان)

- در پرکردن حفرات ناشی از فروریزش‌های شهری، استفاده از نخاله‌های ساختمانی مناسب نیست و با توجه به خصوصیات و ابعاد فروچاله‌ها باید از مواد سازگار با محیط زیست شهری در دسترس استفاده نمود (شکل ۱۹).
